# INFORME

## PRACTICA PROFESIONAL ASISTIDA.

Catedra Habitat Popular

**Centro de practica:** CIC  
Villa Siburu.

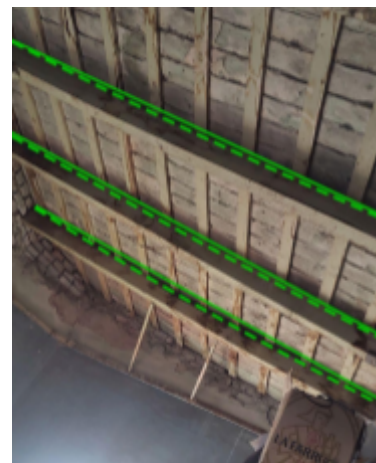
Gráfico N°7: Registro fotográfico evidenciando la deformada de las cabriadas.

Existen dos grandes problemas en esta vivienda. Por un lado tiene considerables filtraciones de agua en el encuentro de su cubierta de techo y envolvente vertical manifestando humedad en el espacio interior. El segundo problema está concatenado al primero ya que estas filtraciones han humedecido las cabriadas de madera que soportan la cubierta y a lo largo de los años han generado un deterioro paulatino resultando en una pérdida de la capacidad portante de estos elementos. Esto se ve manifestado

aumentando su momento de inercia ( $I_x$ ) para que de esta manera la flecha (deformación) no se acreciente y dar la posibilidad de colocar un nuevo cielorraso, que esté fijado a los nuevos perfiles sin comprometer a la estructura existente, para alojar aislante termoacústico.

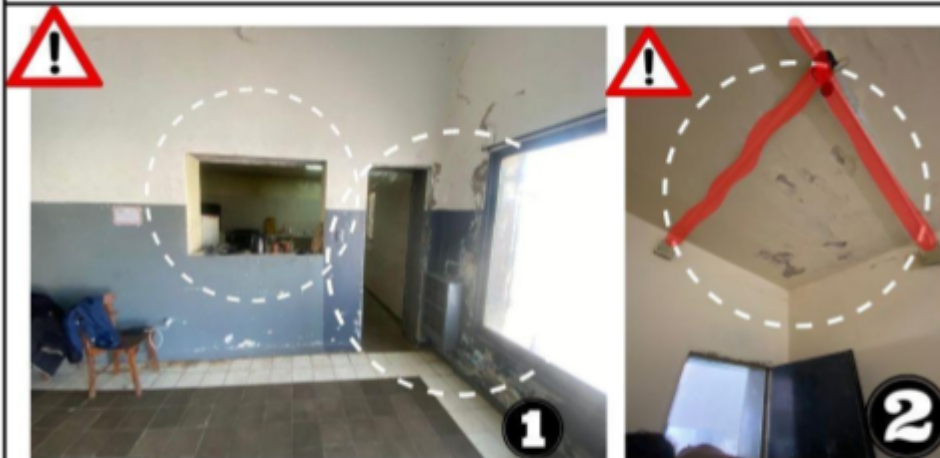
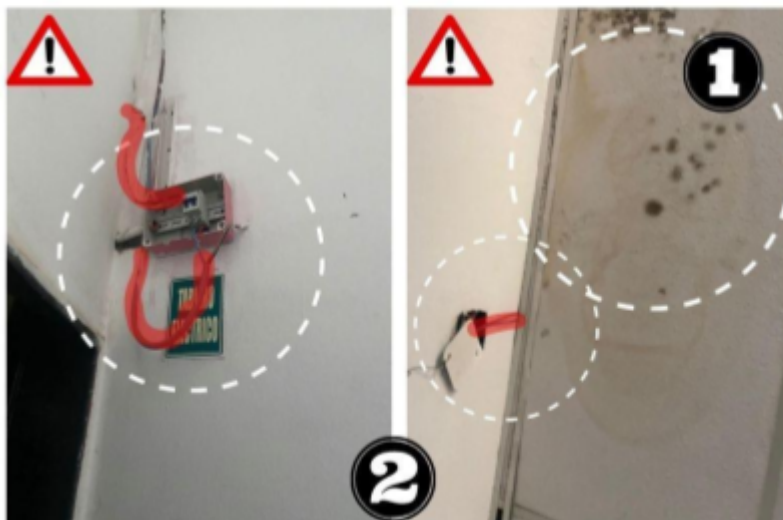
**1** Las humedades en las paredes son causadas por filtraciones provenientes de la cubierta del edificio, específicamente debido a problemas en los desagües pluviales.

**2** Las instalaciones eléctricas actuales resultan insuficientes para cumplir con los estándares de calidad requeridos para un edificio de carácter público. Además, dichas instalaciones no cuentan con el aislamiento adecuado, lo que representa un factor de riesgo en términos de seguridad eléctrica.

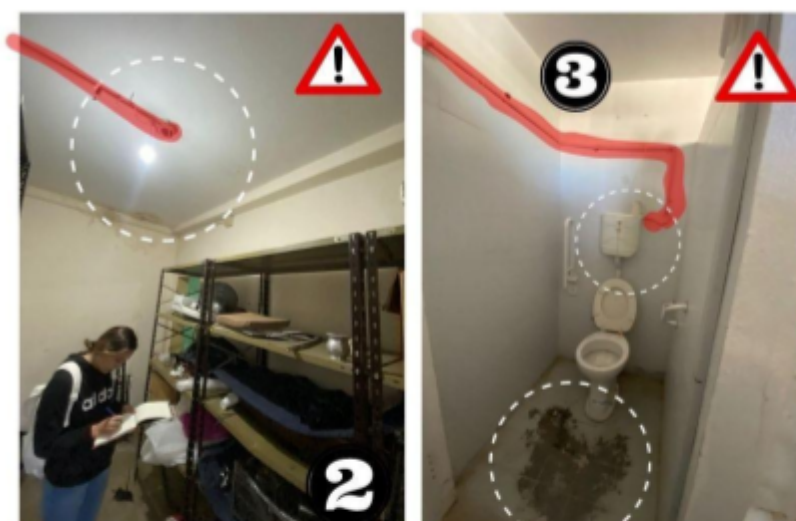
**3** Las instalaciones de agua en los baños y cocinas no están embutidas, lo que ha ocasionado un desgaste prematuro en los caños y la aparición de filtraciones

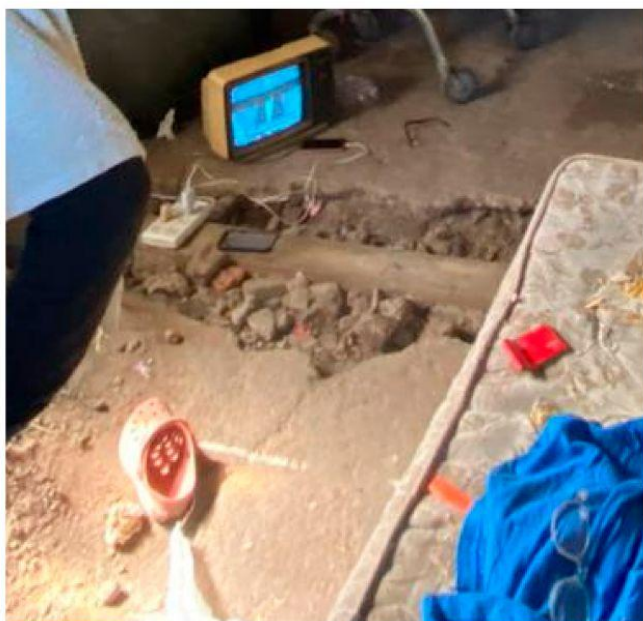
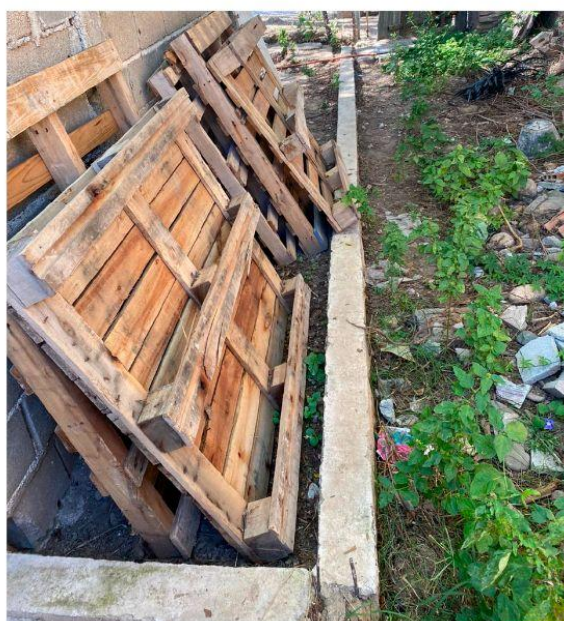
Piso interior, contrapiso hormigon a la vista. Con roturas por cañeria.  
Piso exterior, no tiene.

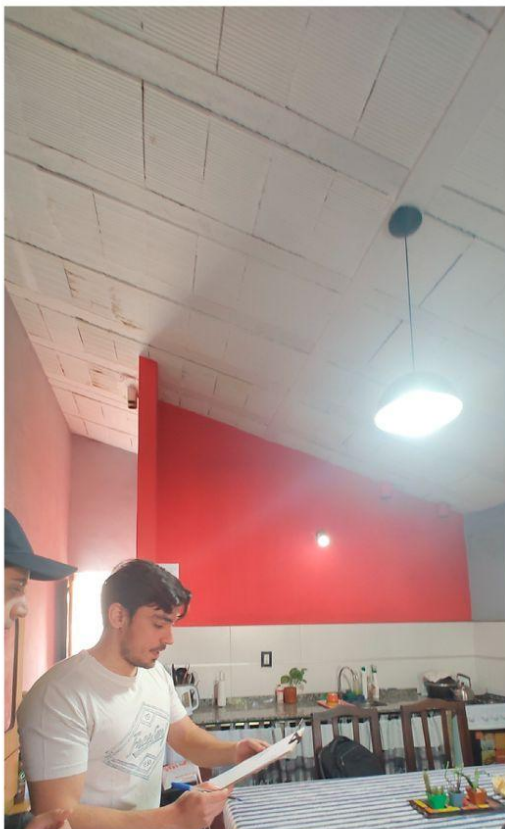
Por vía húmeda, sistema de vigueta y bovedilla, no cuenta con cielo raso y presenta humedad y filtraciones, no cuenta con capa aisladora, la losa principal es a un agua descargando en el lateral derecho de la vivienda.

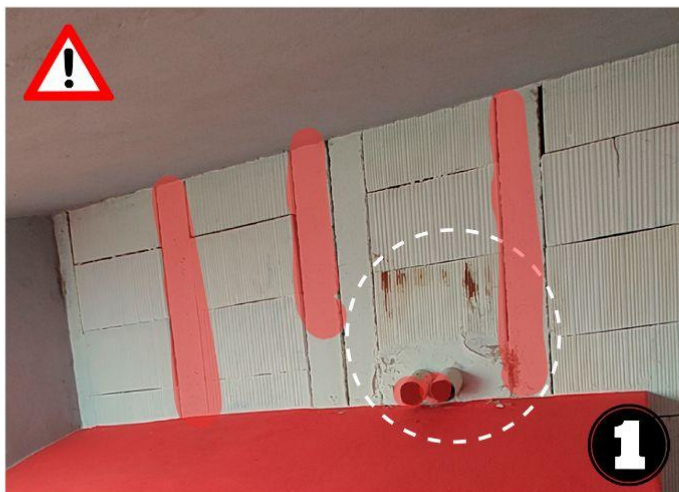
La losa expuesta, conformando el plano horizontal principal de la vivienda, presenta humedad por debajo del tanque de agua, esto porque los materiales de la losa están expuestos, y sin un material aislante. Presentando un problema de confort al interior y de seguridad estructural.

En relación a la solicitud de ampliación, se determinó como lo más correcto, realizarla en el patio posterior de la casa, Verónica nos consultó si era posible construir otro nivel, pero debido a la humedad que presenta la losa, y a que estructuralmente puede tender a fallar los planos verticales si se le agrega más carga, por o saber la capacidad que tiene las cimentaciones, es mejor hacerla en la planta baja.

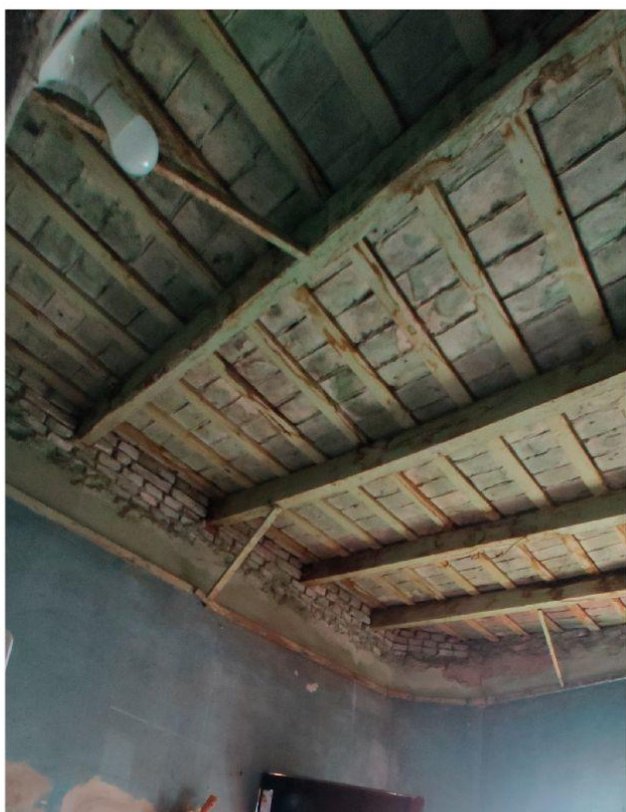
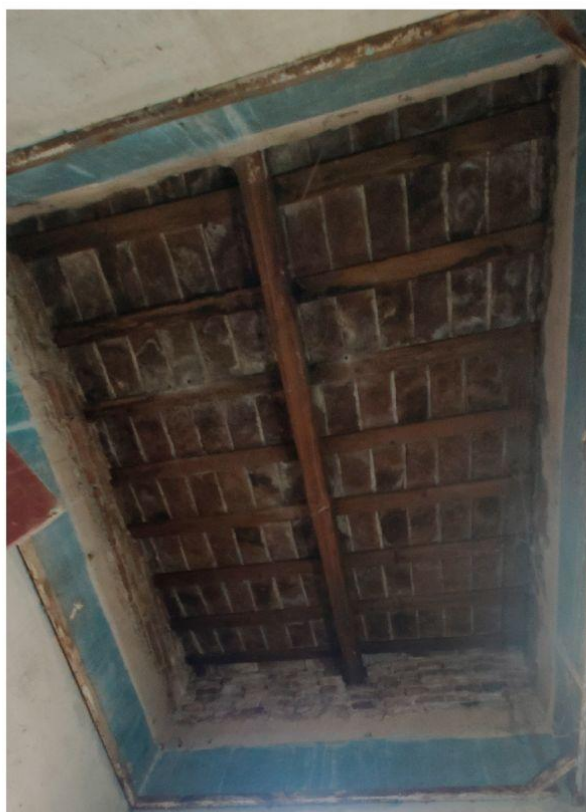
La cubierta superior en espacios diurnos y nocturnos es de bovedilla con tirantes de madera, por via humeda, en algunos sectores cuenta con cieloraso de machimbre que se fue desprendiendo por la humedad.

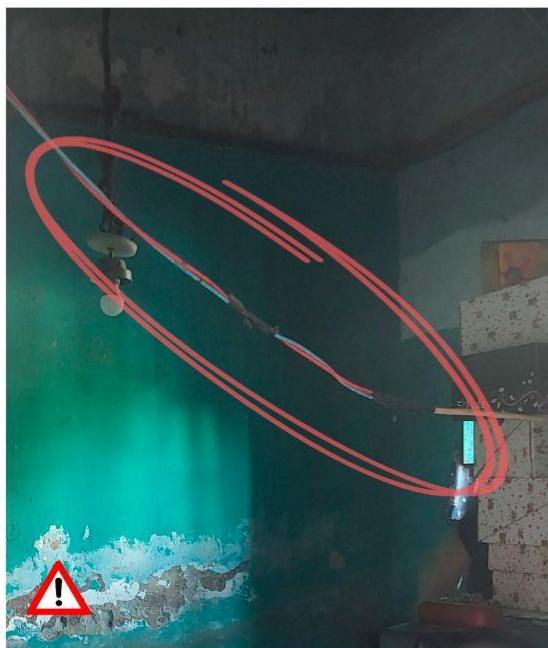
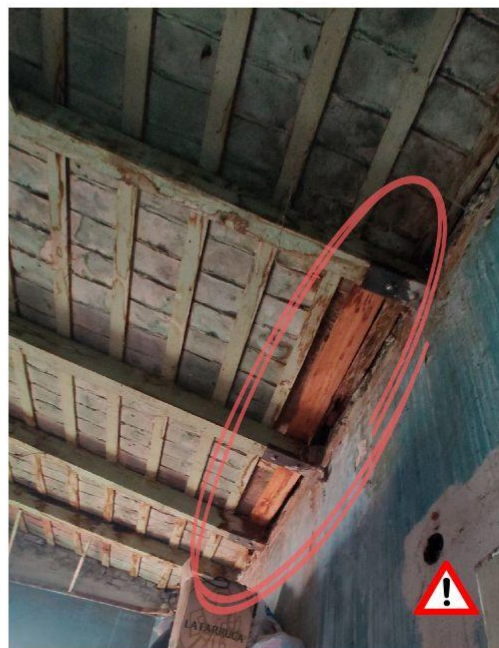
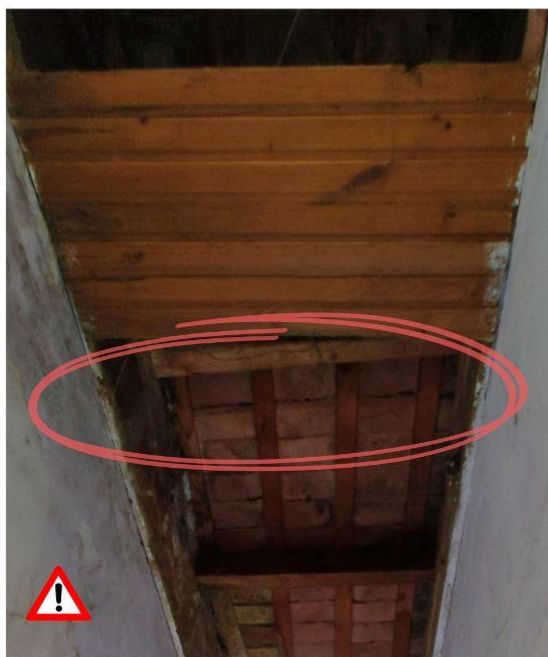
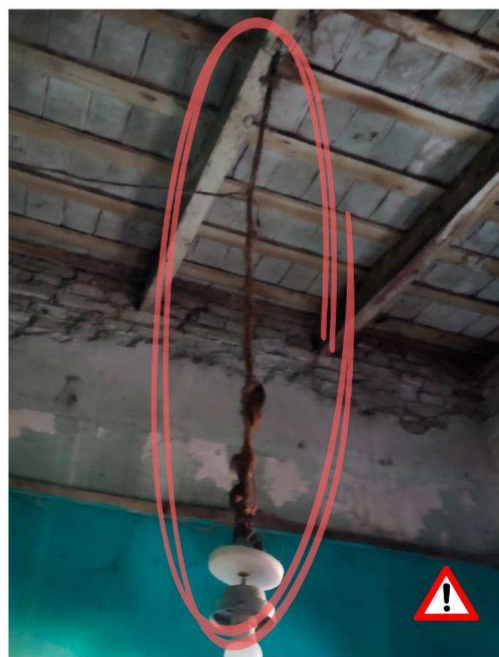
El peligro inminente que existe en la construcción se relaciona con la presencia de humedad en la cubierta, lo cual ha ocasionado el deterioro de los tirantes. Este problema representa una amenaza significativa para la estructura de la vivienda, afectando los planos verticales. Otro peligro inminente es que existe la presencia de cables sin aislamiento en áreas cercanas a humedades significativas. Esta combinación representa un riesgo grave tanto para la seguridad de las personas como para la instalación eléctrica.

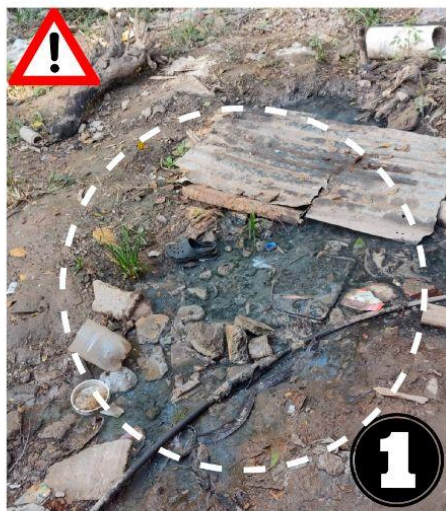
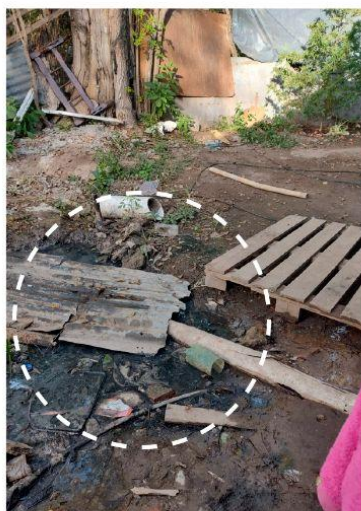
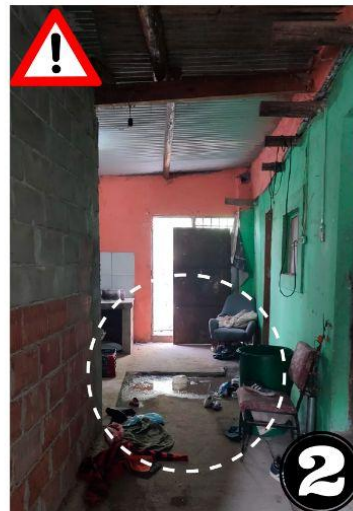
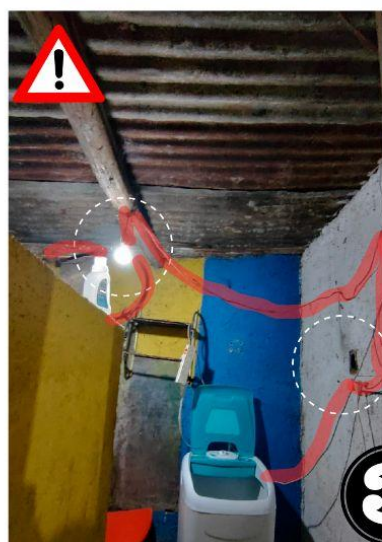
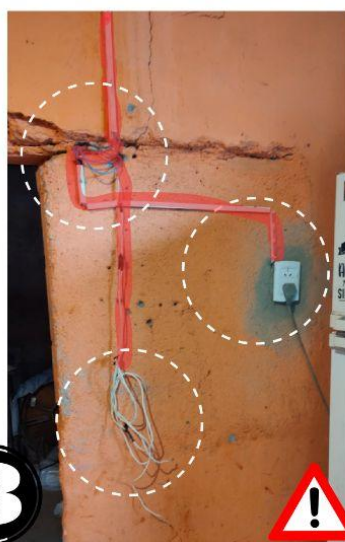
**1** En la parte trasera de la vivienda se ha producido un fenómeno de subsidencia del suelo, lo cual ha provocado que las aguas residuales del baño salgan a la superficie. Esta situación ha generado un punto débil en el terreno, ya que se encuentra en un estado de fragilidad y falta de compactación adecuada. Esto, puede causar daños estructurales en la vivienda.

**2** Las aguas grises del baño, que está conectado al pasillo principal de la vivienda, están generando charcos que resultan en un problema de infiltración. Esto está causando un mal estado y deterioro del contrapiso en esa área específica.

**3** La instalación de cables en el interior de la vivienda presenta deficiencias en cuanto a su disposición y aislamiento. Esta situación implica que los cables eléctricos se encuentran dispuestos de manera irregular y no cuentan con el aislamiento adecuado. El aislamiento es esencial para garantizar la seguridad eléctrica,

**4** El techo construido mediante la técnica de vía seca, utilizando tirantes y chapas recicladas, presenta perforaciones y carece de elementos estructurales adecuados en algunos puntos de la vivienda. Además, en ciertas áreas, este sistema de cubierta no se conecta adecuadamente con el cerramiento vertical, dejando espacios abiertos por donde se filtra el agua de lluvia y también se ven afectados por cambios climáticos.

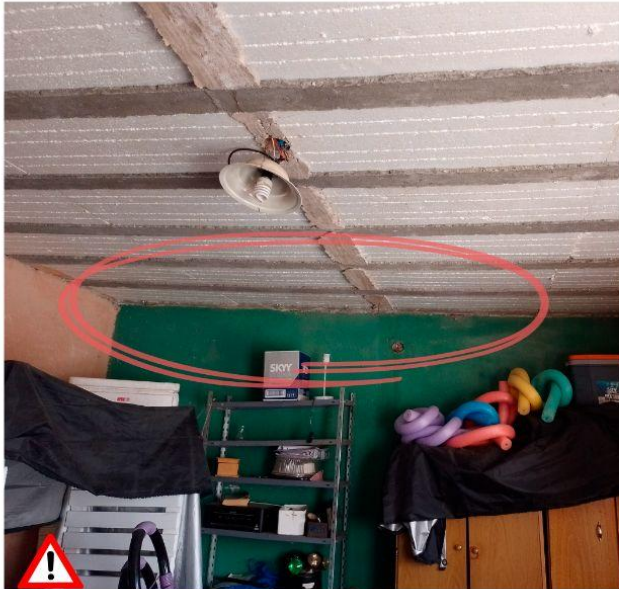
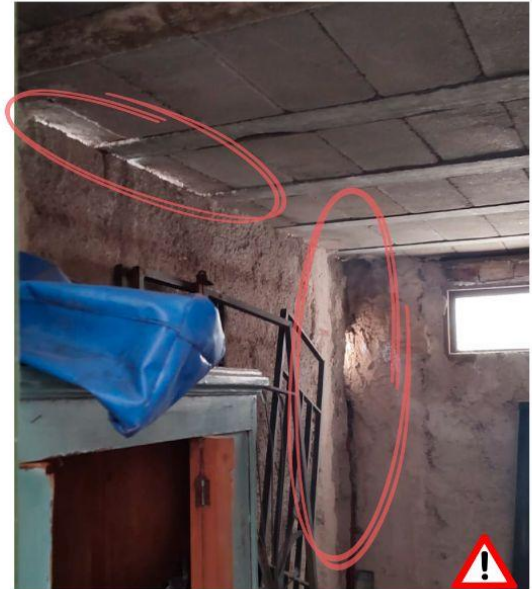
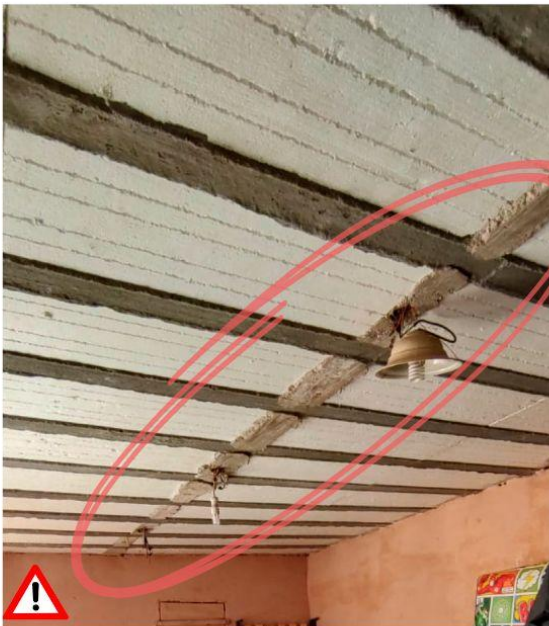
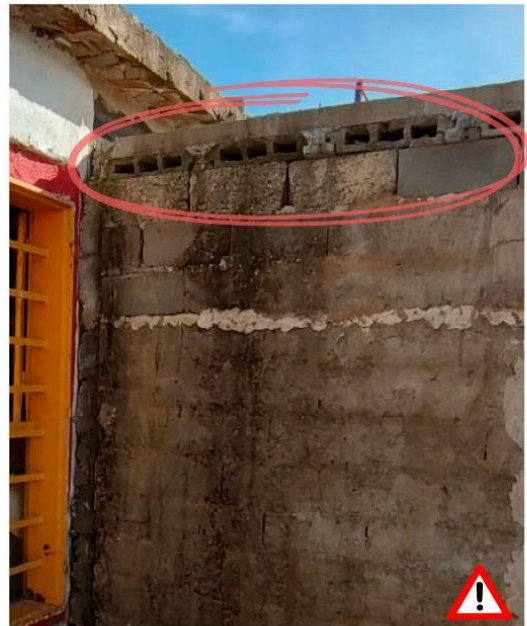
El principal problema inminente que se pudo observar es la deformación por pandeo en la cubierta, lo cual indica que las viguetas no son lo suficientemente rígidas y se curvan bajo carga, esto está causado por un diseño estructural deficiente. Los muros y la cubierta carecen de una conexión adecuada, no están debidamente unidos.

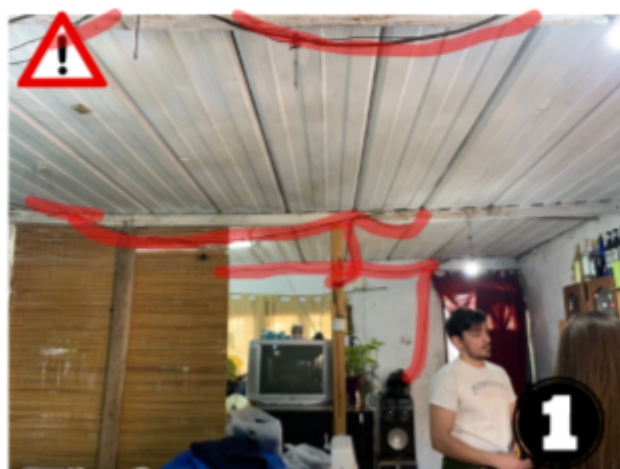
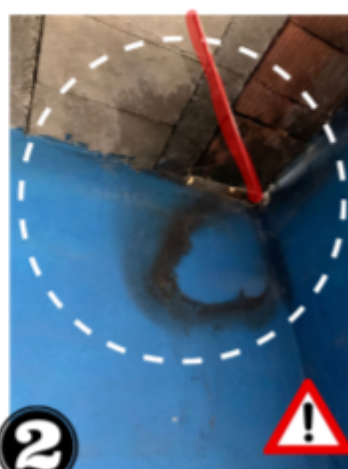
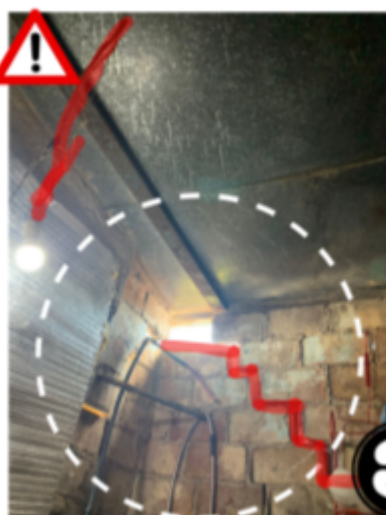
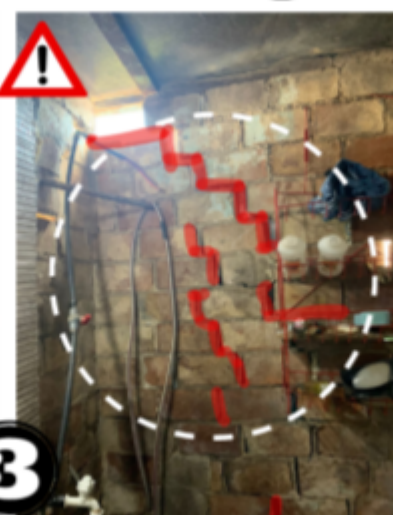
**1** La presencia de cables sin aislamiento en áreas cercanas a humedades significativas. Esta combinación representa un riesgo potencialmente grave tanto para la seguridad de las personas como para la instalación eléctrica

**2** La presencia de humedades en envolventes verticales, por filtración de la cubierta, se ven en varios puntos de la vivienda, esto trayendo micro organismos que pueden afectar a la salud, y dañando materiales estructurales.

**3** La ruptura del muro vertical debido a problemas estructurales, particularmente si no cuenta con encadenados. Esta falla compromete la estabilidad del muro, provo su ruptura o incluso puede provocar su colapso.

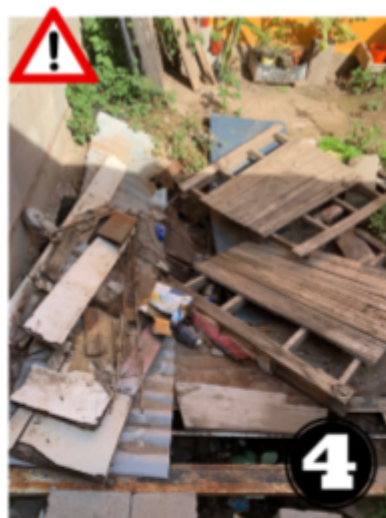
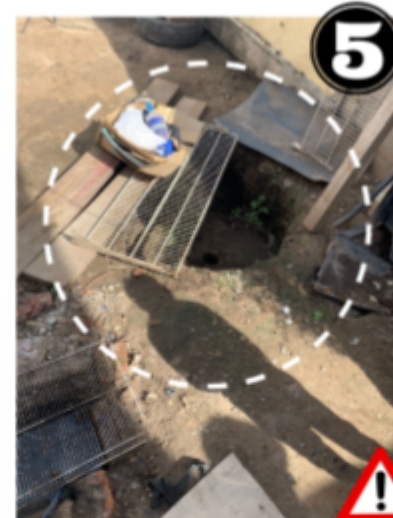
**4** El pozo absorbente se encuentra en un estado de desmoronamiento, las paredes y la estructura del pozo se han colapsado o debilitado de manera considerable. este desmoronamiento trajo; incapacidad para recolectar y drenar adecuadamente el agua subterránea, lo que puede resultar en inundaciones y problemas de drenaje en la zona circundante.

**5** Nuevo pozo absorbente, sin protección
