# INFORME

## PRACTICA PROFESIONAL ASISTIDA.

Catedra Habitat Popular

**Centro de practica:** CIC  
Villa Siburu.

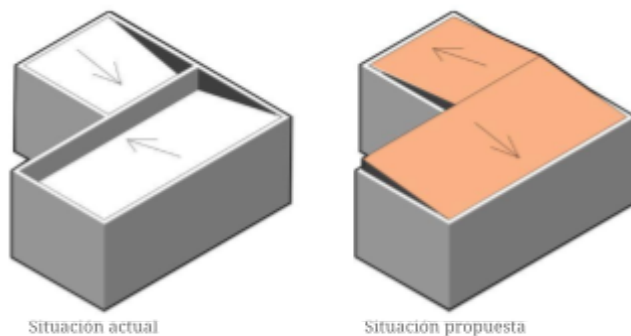
Gráfico N°8: Esquema representativo del sobretecho.

Existen dos grandes problemas en esta vivienda. Por un lado tiene considerables filtraciones de agua en el encuentro de su cubierta de techo y envolvente vertical manifestando humedad en el espacio interior. El segundo problema está concatenado al primero ya que estas filtraciones han humedecido las cabriadas de madera que soportan la cubierta y a lo largo de los años han generado un deterioro paulatino resultando en una pérdida de la capacidad portante de estos elementos. Esto se ve manifestado

en el descenso de la parte media de la viga, también conocido como flecha<sup>10</sup> (f).

Evidenciando estos dos problemas, uno de índole constructivo y otro estructural, para el primero proponemos la elaboración de un sobre-techo ejecutado por vía seca que se pose sobre los muros portantes con el fin de subsanar las filtraciones de agua en la cubierta y desagüe correctamente hacia los laterales de la vivienda, con bajadas pluviales.

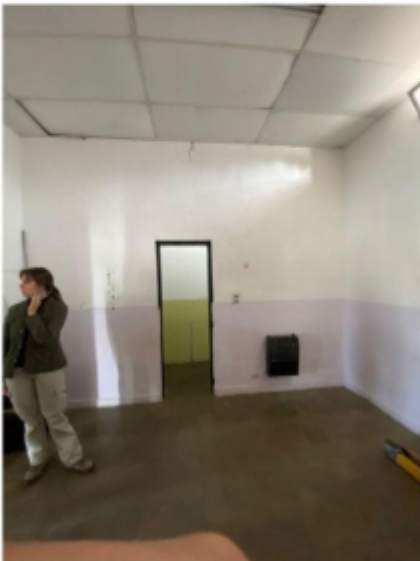
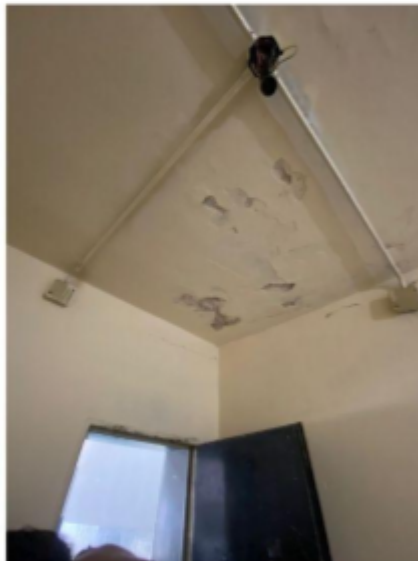
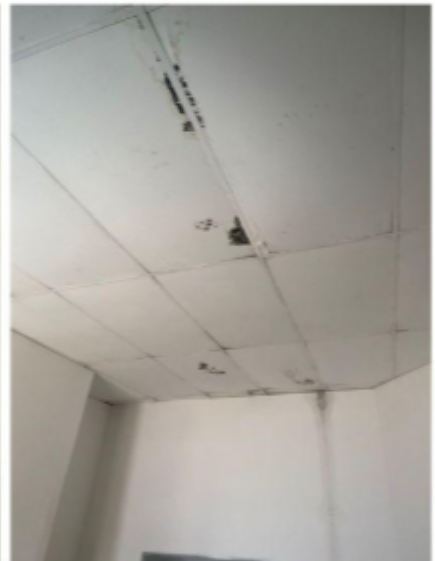
## PLANO HORIZONTAL SUPERIOR:

El centro vecinal cuenta con una cubierta superior que fue construido utilizando un sistema por via húmeda. El interior se ha terminado con cielorrasos modulares, lo que significa que se han utilizado paneles o módulos pre-fabricados para crear una superficie uniforme en el techo.

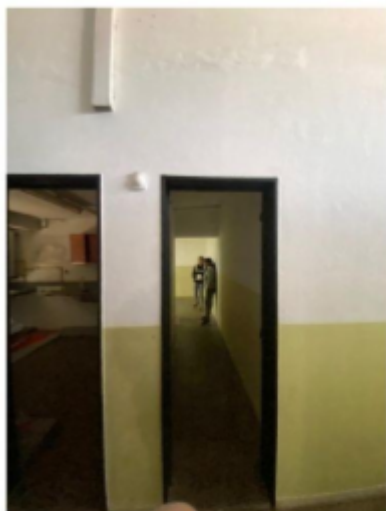
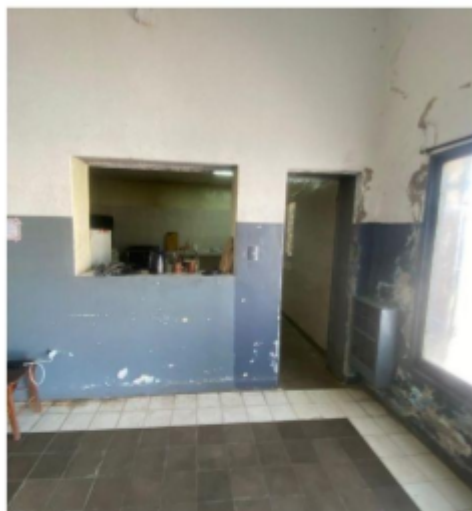
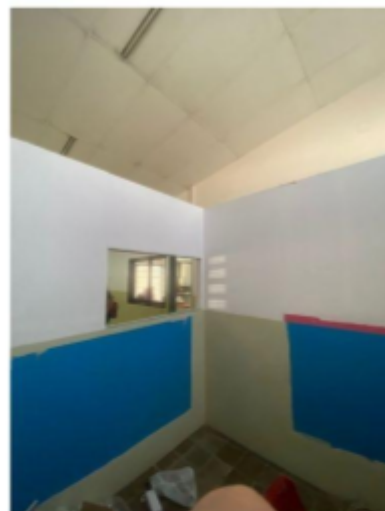
### PLANO VERTICAL:

Las paredes interiores del centro vecinal están construidas con mampostería portante de ladrillo común. En el interior, algunas áreas cuentan construcción en seco, con un acabado de revoque fino y pintura, mientras que otras no tienen ninguna de estas terminaciones mencionadas.

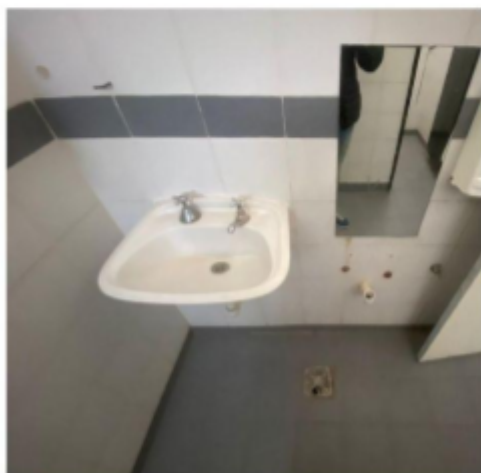
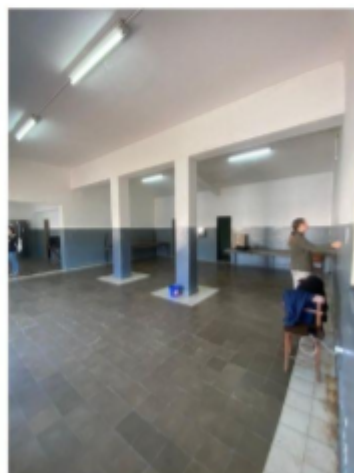
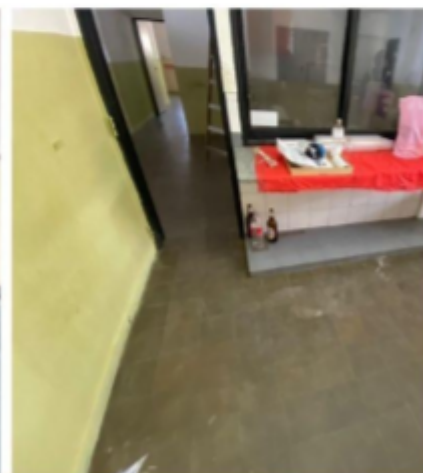
### PLANO INFERIOR:

El piso interior del centro vecinal está compuesto por una carpeta cementicia en todos los ambientes, incluyendo en el baño, donde se encuentra revestido con azulejos y cuenta con un piso cerámico en su totalidad.

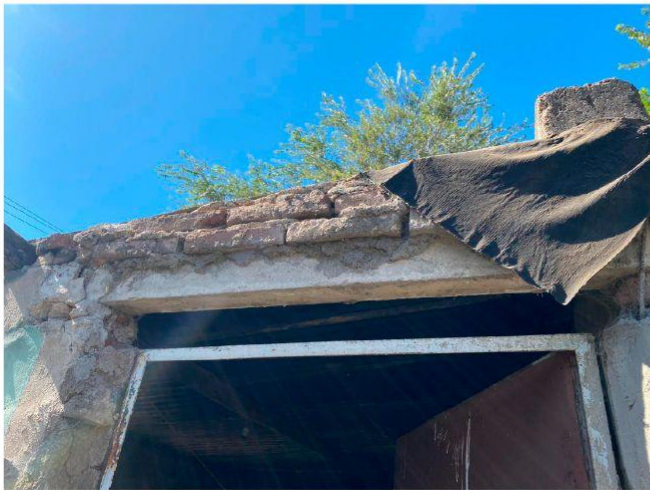
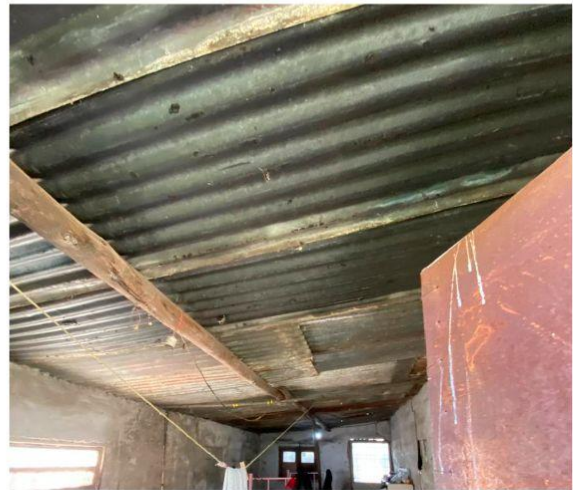
### PLANO HORIZONTAL SUPERIOR:

Por vía seca, chapa reciclada con perforaciones, simplemente apoyado en sus muros laterales, que resulta en la filtración de agua y una estructura de tirantes de madera que la sostiene.

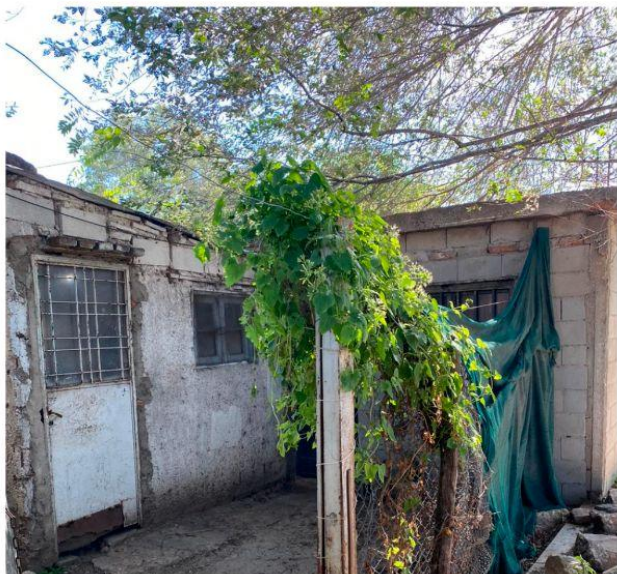
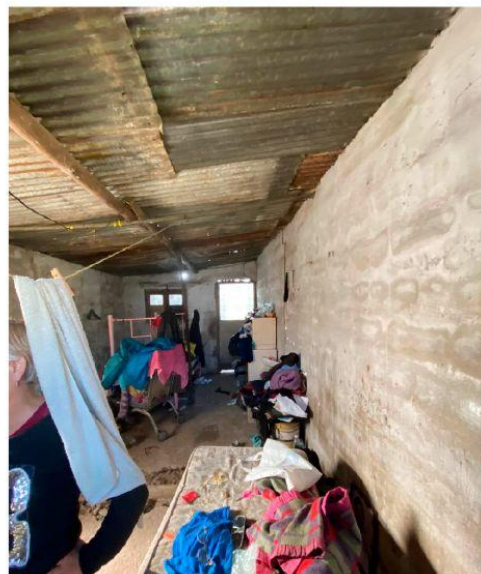
### PLANO VERTICAL:

Las envolventes verticales están ejecutadas en mampostería portante el interior, con terminación de revoque fino sin pintura, mientras que el exterior solo esta el bloque de hormigon sin revestimiento.

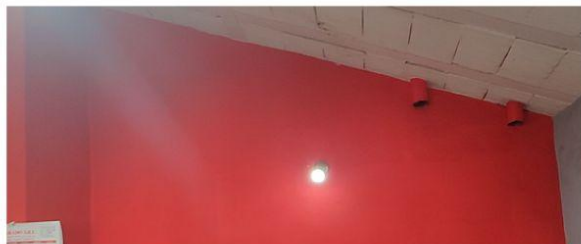
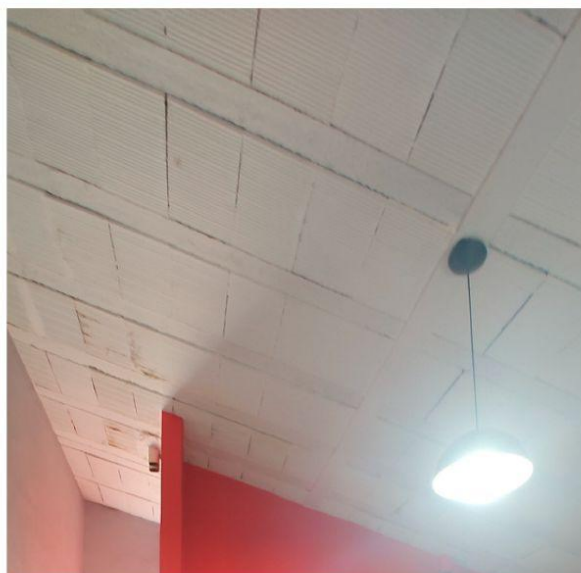
## PLANO HORIZONTAL SUPERIOR:

Por vía húmeda, sistema de vigueta y bovedilla, no cuenta con cielo raso y presenta humedad y filtraciones, no cuenta con capa aisladora, la losa principal es a un agua descargando en el lateral derecho de la vivienda.

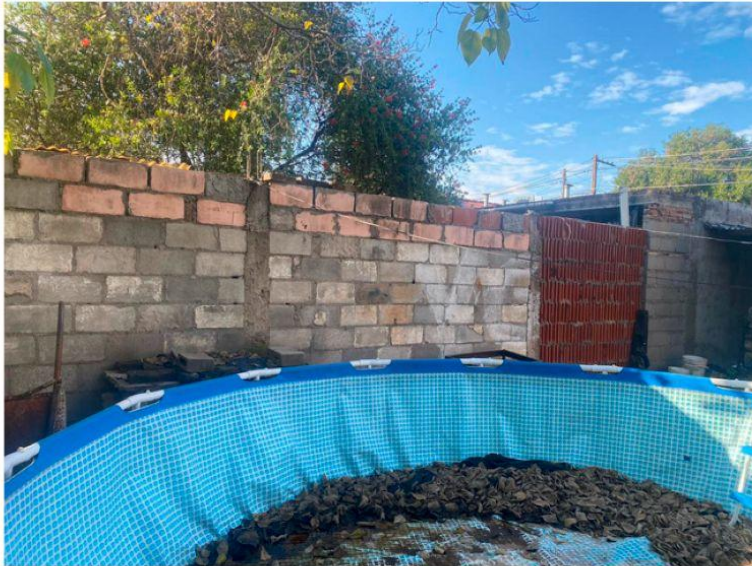
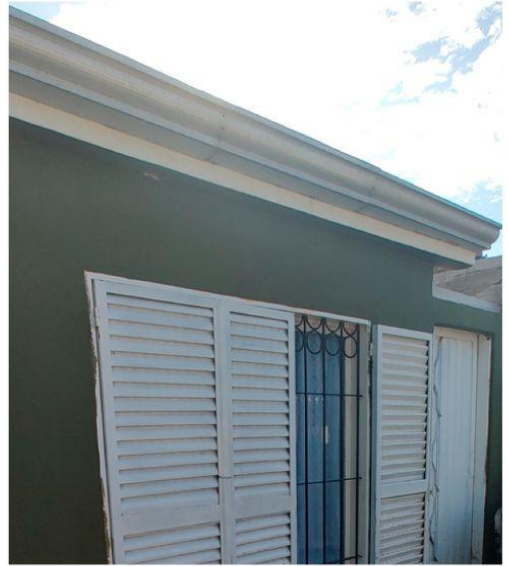
### PLANO VERTICAL:

Las envolventes verticales están ejecutadas en mampostería portante el interior, con terminados en revoque y pintura, mientras que el exterior solo está el bloque de concreto aparente, sin terminados.

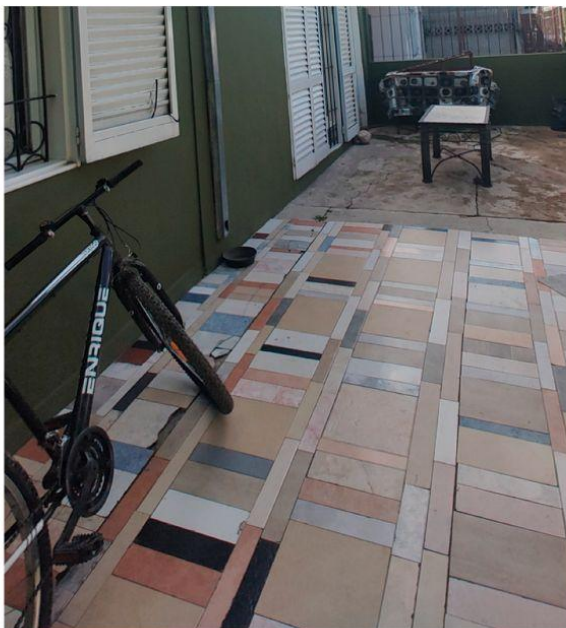
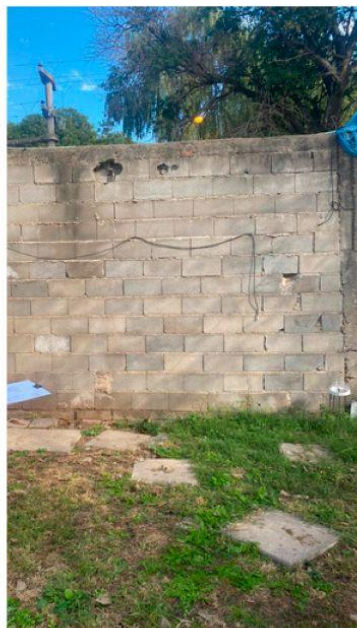
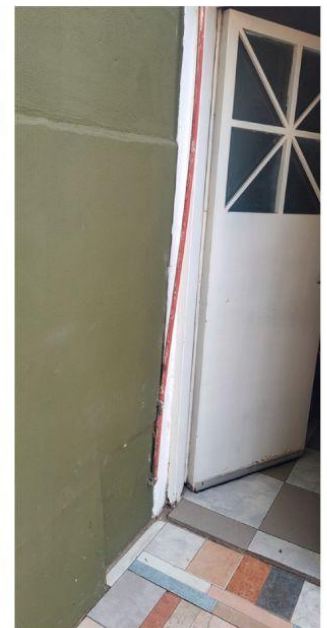
### PLANO INFERIOR:

Piso interior, es de mosaico. Cubriendo las habitaciones, los baños y la cocina. En la fachada posterior se cuenta con una combinación entre azulejos partidos, acomodados de forma irregular y una parte de concreto. En el patio trasero solose tiene tierra.

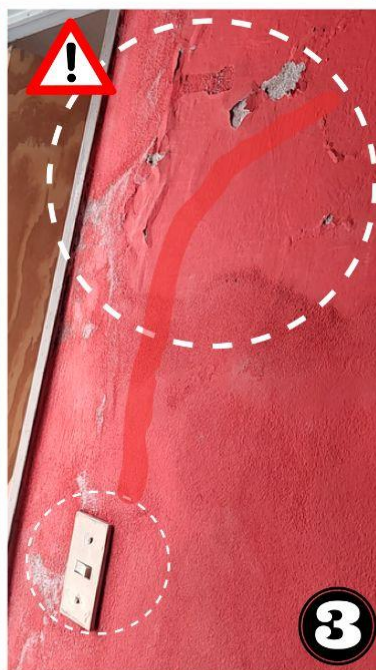
**2**

Los planos verticales, cercanos a los baños cuentan con considerables manchas de humedad, esto es un problema considerable para la estructura, debido a que se debilita la edificación.

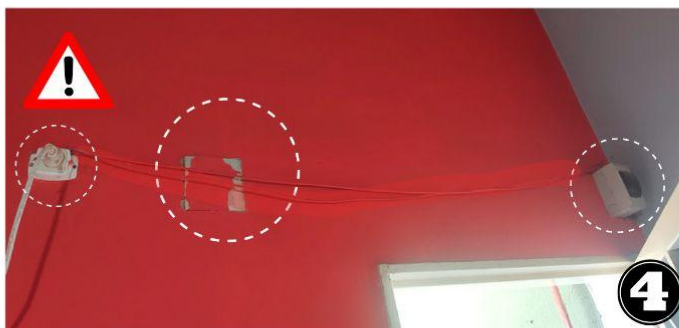
**4**

La presencia de cables sueltos, y con poca protección en áreas cercanas a humedades significativas, representa un riesgo potencialmente grave tanto para la seguridad de las personas como para la instalación eléctrica.

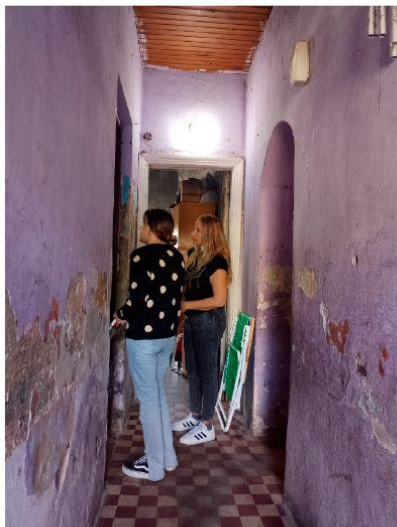
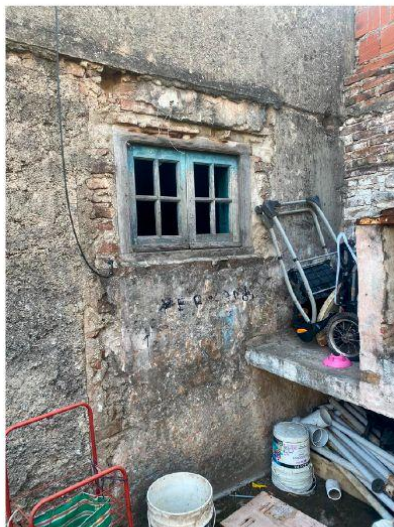
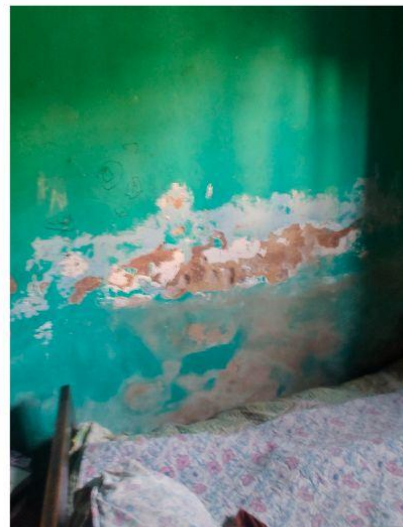
### PLANO VERTICAL:

Las envolventes verticales están ejecutadas en mampostería portante de ladrillo comun en el interior con terminación de revoque fino con pintura, mientras que el exterior solo esta revocado.

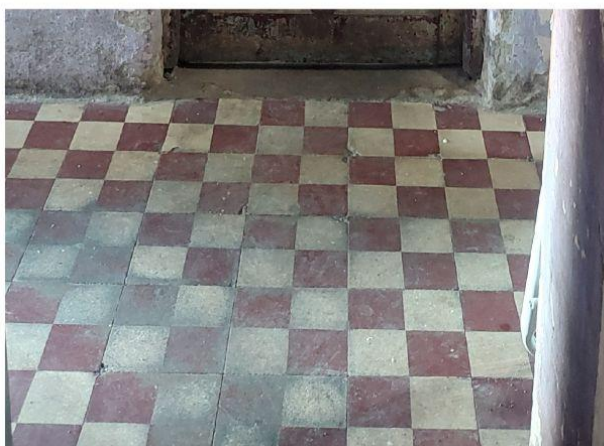
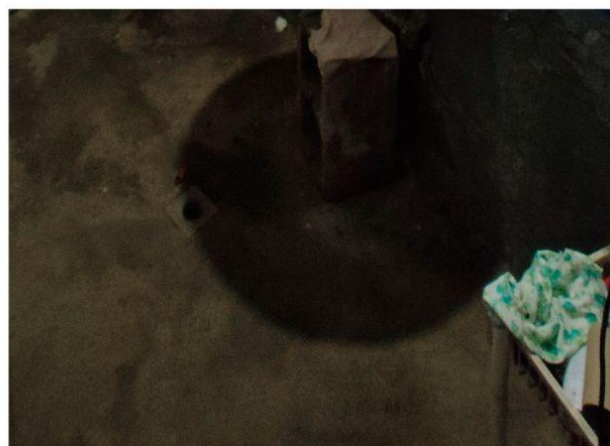
### PLANO INFERIOR:

Piso interior con terminacion de ceramicos, contrapiso hormigon a la vista en el baño. Con desgastes por el uso. Piso exterior, no tiene.

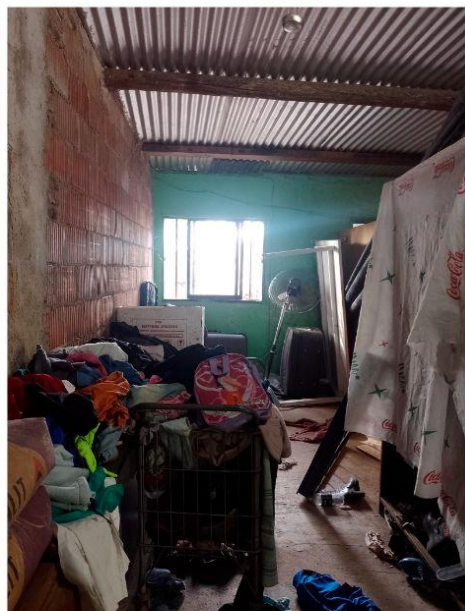
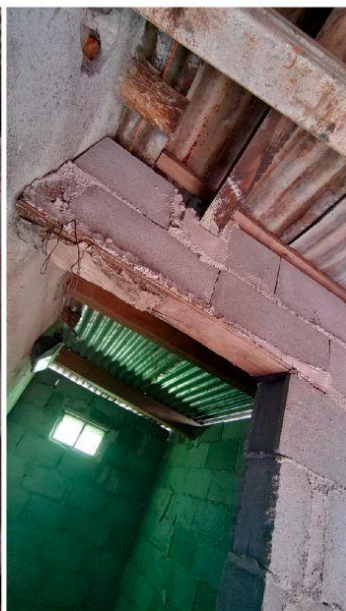
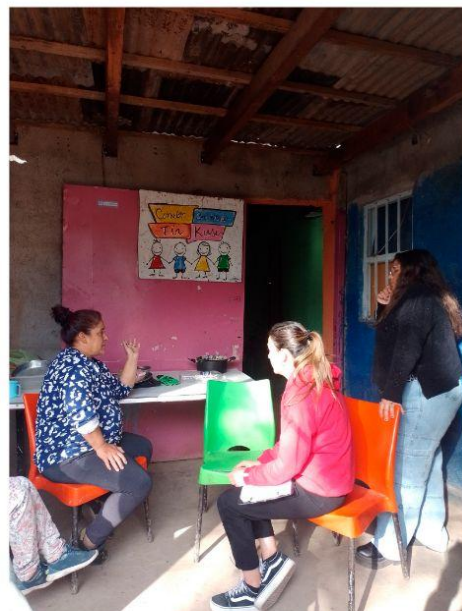
## PLANO HORIZONTAL SUPERIOR:

La vivienda dispone de un techo superior construido mediante un sistema por vía seca, utilizando chapa sinusoidal y vigas de madera. La zona donde solía funcionar el antiguo comedor comunitario se encuentra en buen estado. Sin embargo, el resto de la casa presenta chapas donde se observan perforaciones, lo que ha generado filtraciones en algunas áreas.

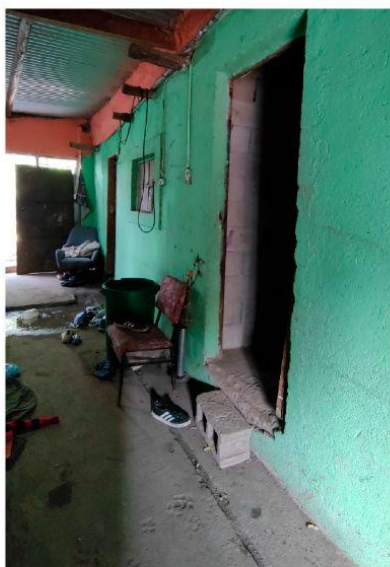
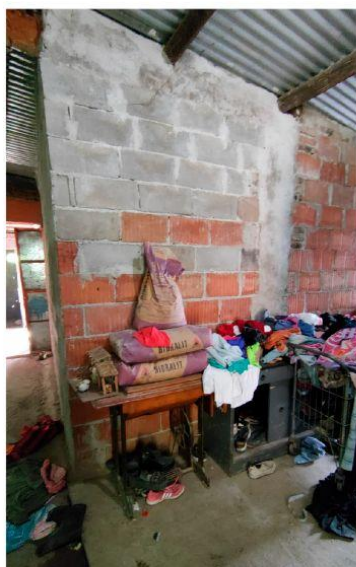
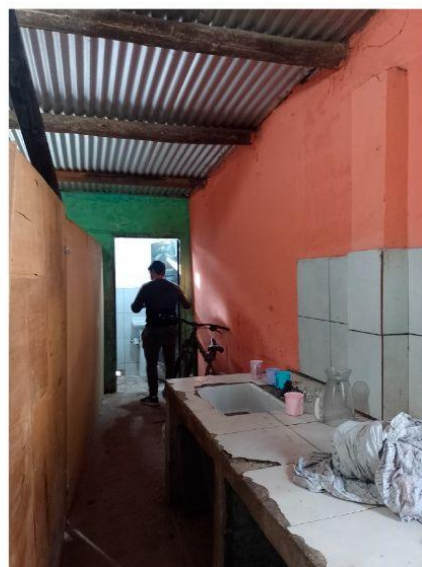
### PLANO VERTICAL:

Las paredes exteriores de la vivienda están construidas con mampostería portante de ladrillo cerámico y hormigón. En el interior, algunas áreas cuentan con un acabado de revoque fino y pintura, mientras que otras no tienen ninguna de estas terminaciones mencionadas.

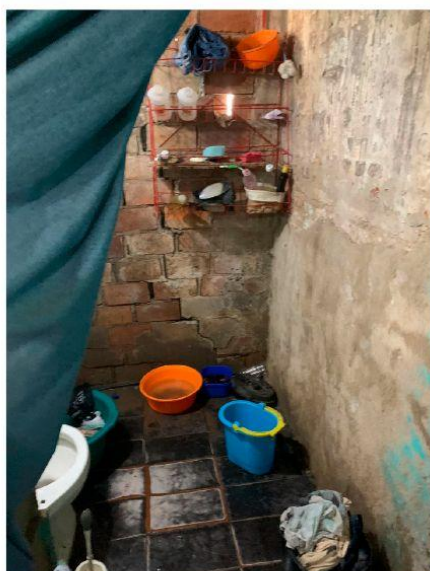
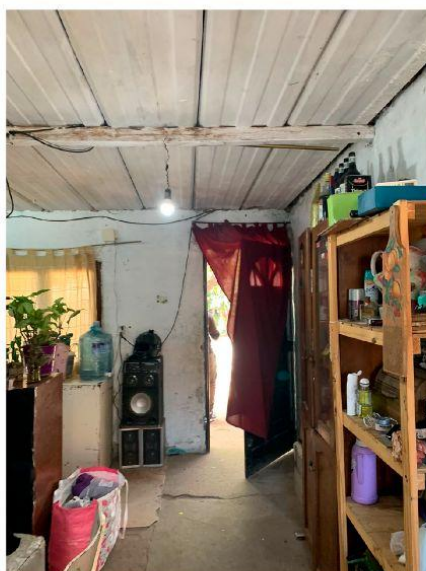
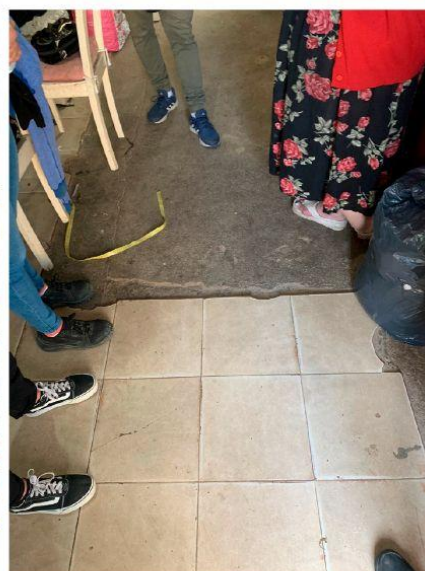
### PLANO INFERIOR:

El piso interior de la vivienda está compuesto por una carpeta cementicia en todos los ambientes, excepto en el baño, donde se encuentra revestido con azulejos y cuenta con un piso cerámico en su totalidad.

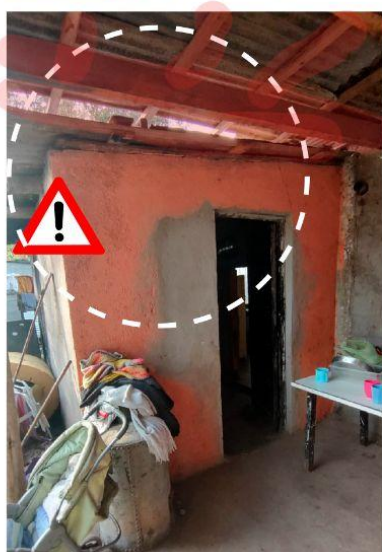
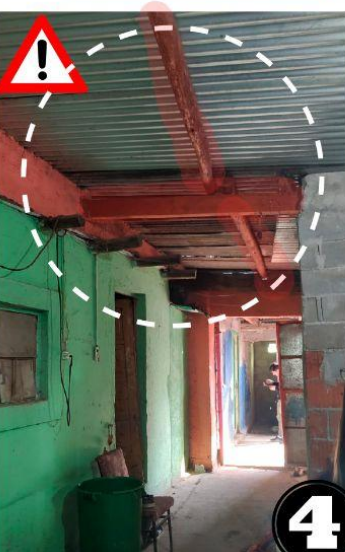
**4** El techo construido mediante la técnica de vía seca, utilizando tirantes y chapas recicladas, presenta perforaciones y carece de elementos estructurales adecuados en algunos puntos de la vivienda. Además, en ciertas áreas, este sistema de cubierta no se conecta adecuadamente con el cerramiento vertical, dejando espacios abiertos por donde se filtra el agua de lluvia y también se ven afectados por cambios climáticos.

Los peligros inminentes en la vivienda, son por falta de mantenimiento

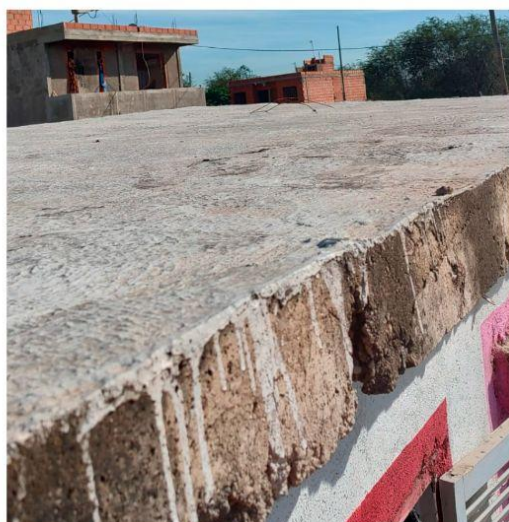
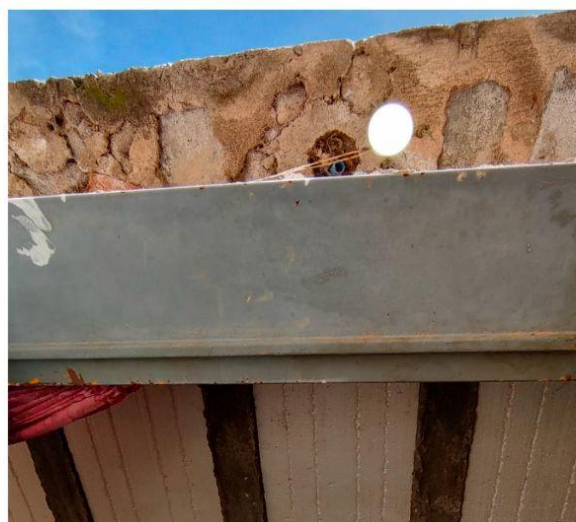
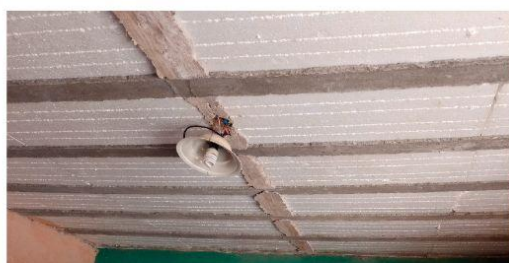
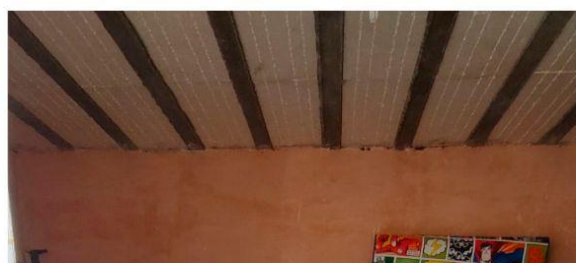
## PLANO HORIZONTAL SUPERIOR:

El plano de cubierta muestra un sistema constructivo de vigueta alivianado, que consiste en viguetas diseñadas para reducir el peso de la estructura. La cubierta tiene una terminación exterior de aplanado, sin cielorraso, lo que significa que la superficie interior del techo no está cubierta ni revestida.

El principal problema inminente que se pudo observar es la deformación por pandeo en la cubierta, lo cual indica que las viguetas no son lo suficientemente rígidas y se curvan bajo carga, esto está causado por un diseño estructural deficiente. Los muros y la cubierta carecen de una conexión adecuada, no están debidamente unidos.

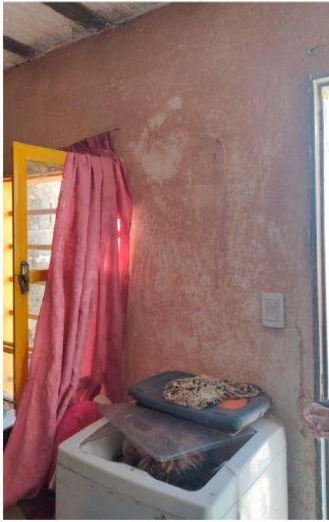
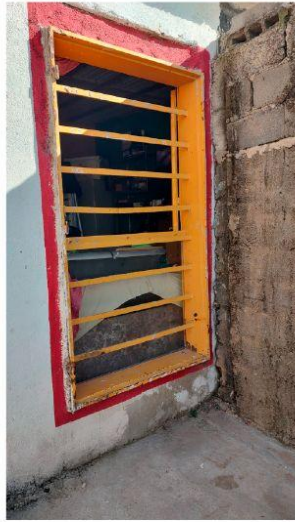
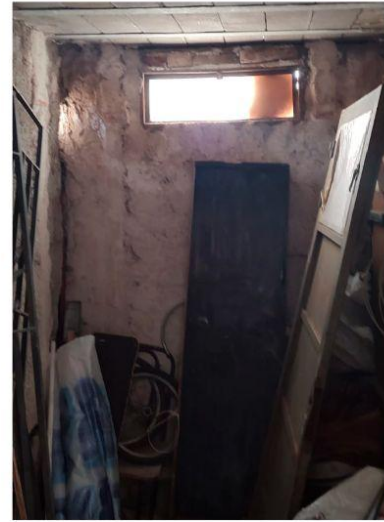
### PLANO VERTICAL:

Las envolventes verticales están construidas por bloques de hormigón como material de mampostería portante.

En cuanto a las terminaciones, se ha aplicado un revoque fino en el interior y exterior de las paredes, seguido de una capa de pintura para brindar una apariencia y acabado final.

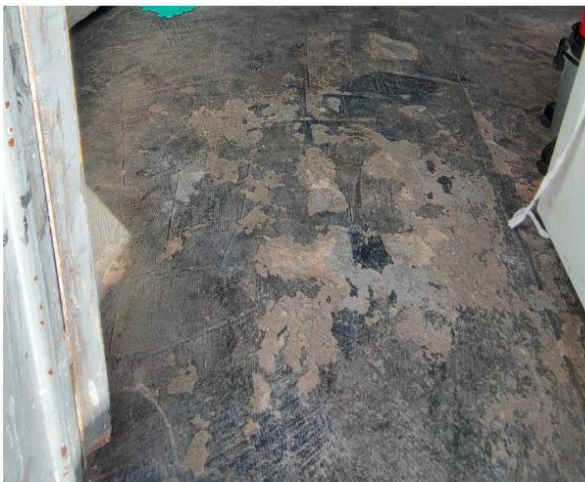
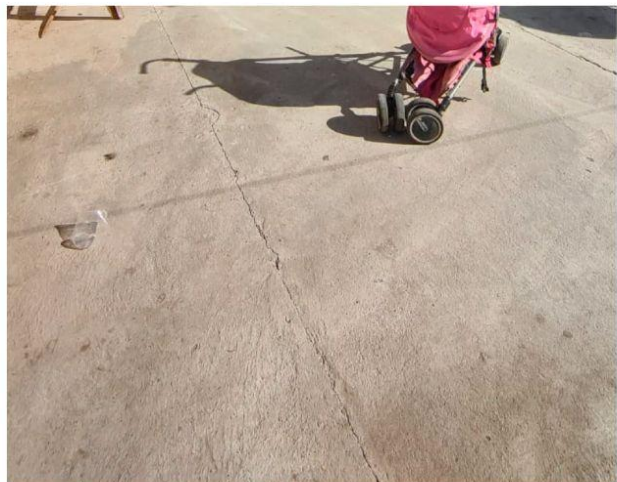
### PLANO INFERIOR:

El piso interior está compuesto por una carpeta cementicia, con una capa de pintura asfáltica como terminación, desgastada por el uso.

En el exterior también está compuesta por una carpeta cementicia.

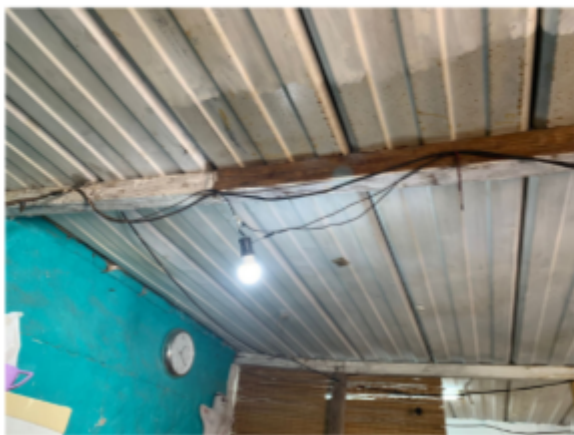
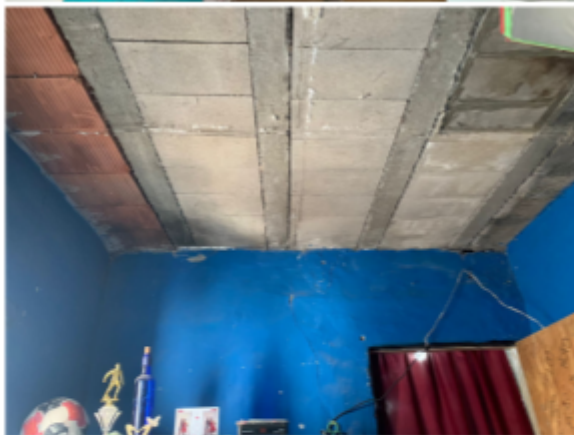
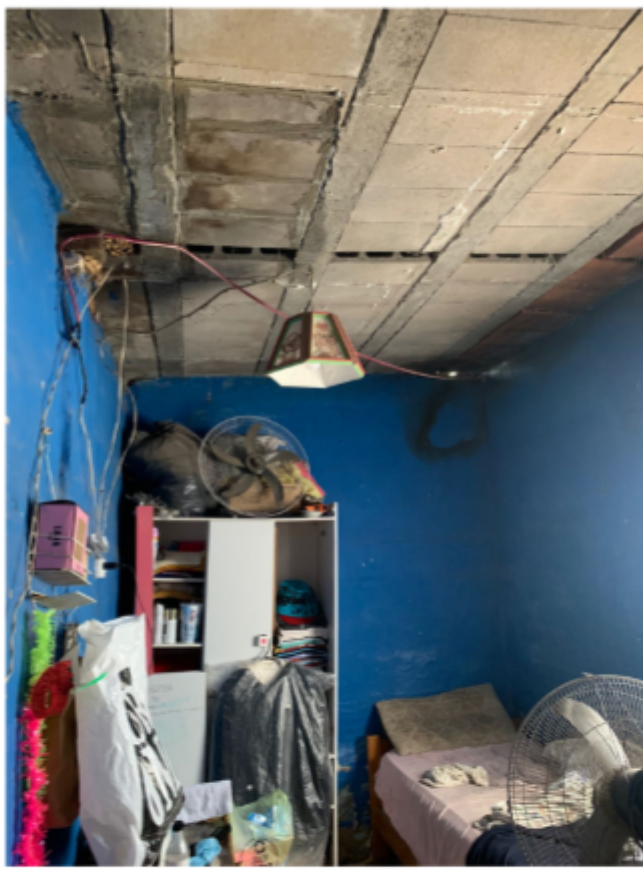
### PLANO HORIZONTAL SUPERIOR:

La vivienda cuenta con dos metodos constructivos distintos, la parte nocturna, por via humeda, losa de vigueta reciclada, con ladrillos de bloque cementicio, y cermico, la parte diurna, por via seca, chapa y tirantes de madera reciclados, no presentan perforaciones

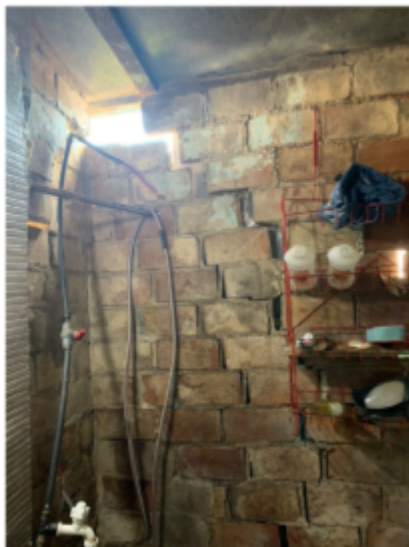
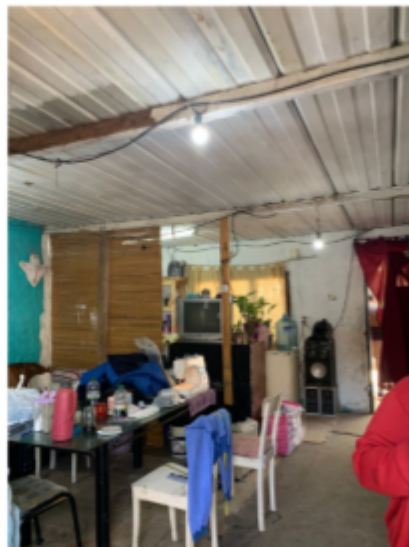
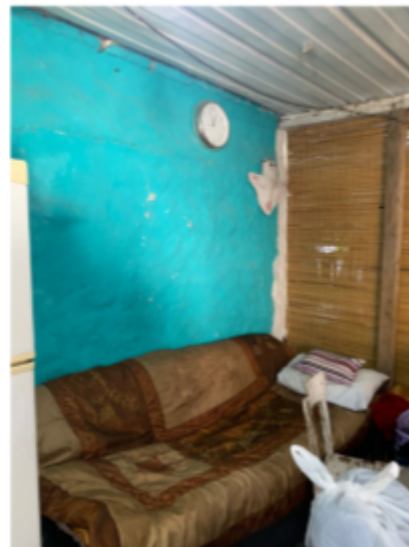
### PLANO VERTICAL:

Las envolventes verticales están ejecutadas en mampostería portante de ladrillo común, el interior y exterior, con terminación de revoque fino y pintura.  
Nota: la envolvente del baño es el mas deteriorado de la vivienda, presenta roturas por falta de estructura.

**3** La ruptura del muro vertical debido a problemas estructurales, particularmente si no cuenta con encadenados. Esta falla compromete la estabilidad del muro, provo su ruptura o incluso puede provocar su colapso.

Al visitar su domicilio, pudimos constatar que el baño presentaba un deterioro significativo debido a la falta de estructura de encadenado, lo cual ocasionaba una fisura considerable en el muro vertical. Además, la presencia de humedad en el baño aceleraba el proceso de deterioro.

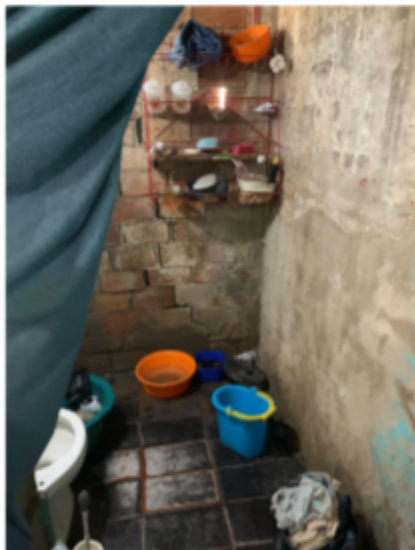
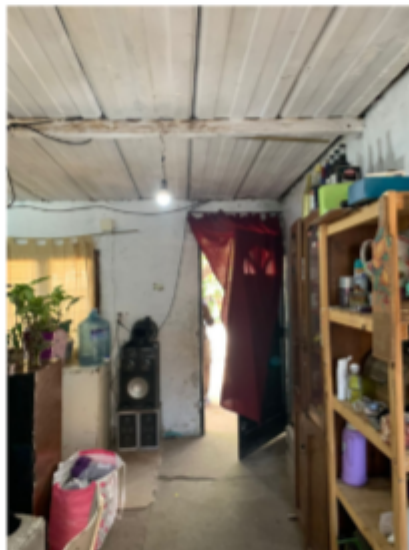
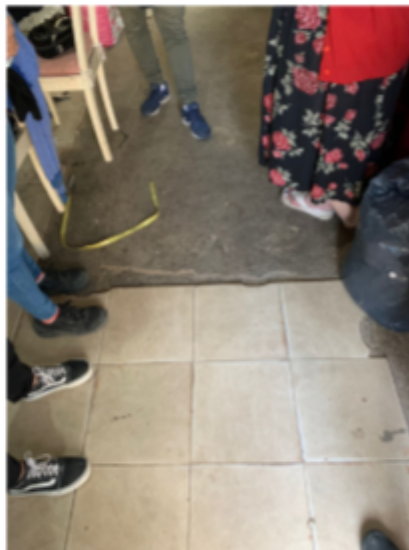
### PLANO INFERIOR:

Piso interior, de cremico deteriorado por el uso diario.  
Nota: en la parte de la cocina/comedor, hay una gran parte que no hay cermico, se despegaron y se fueron rompiendo.
